## 杜邦光伏解决方案

### 正确选择光伏组件材料的重要性

### 在欧洲和中东进行光伏系统检测

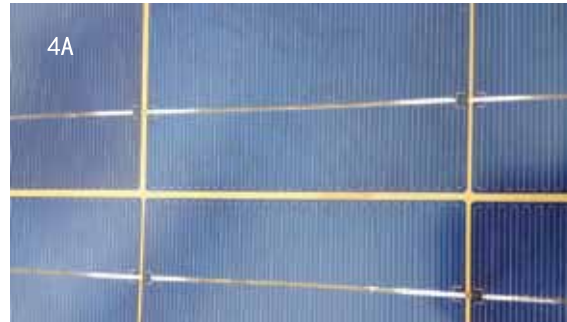
图3给出了在对光伏系统进行目视检查中所观察到的每种类型的缺陷出现比例。在所观察到的可见缺陷中，焊带腐蚀所占比例最大(见图4A)。焊带腐蚀是在焊接带上看到的任何颜色变化。其中包括焊带表面变暗，这可能是由于对紫外线敏感的焊接残余变暗导致的，这种变化只会对组件的外观有影响。但重要的是，在极端情况下，焊带腐蚀可能会因电阻加热而使背板发生失效，最终影响到组件的安全性和发电性能。

需要强调的是，不是所有的黄变现象都发生在组件的背面。背板内层黄变是因背板内层聚合物发生降解而造成的。除焊带腐蚀现象外，图4A是PVDF背板在西班牙现场使用仅5年之后其内层黄变的现象。据报告，这类背板内层黄变现象发生在安装该组件后6个月内。

图4A 安装5年后发生焊带腐蚀以及PVDF背板内层黄变案例（西班牙）

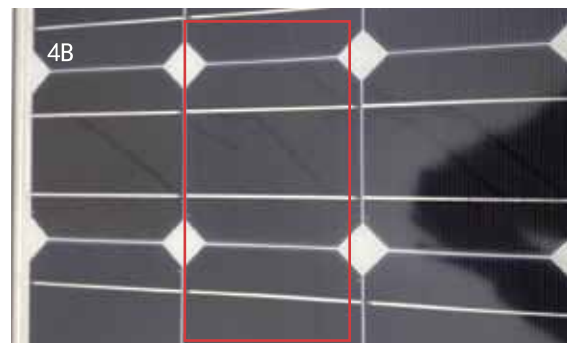
图4B为蜗牛纹的示例，蜗牛纹是指在电池中有裂纹或微裂纹导致的褪色现象。这应该是相当早期的一个问题(使用时间大约6年)，是EVA封装材料中添加剂和银相互作用的结果。

蜗牛纹可能是潜在问题的一种早期表现。例如，冷热循环最终会使裂纹变大，使细栅线连接分开，造成功率损耗。但问题是什么时候会出现这种现象，并会对功率衰减和热斑造成什么样的影响？

图4B 安装4年后组件的蜗牛纹案例，影响50%的组件（西班牙）

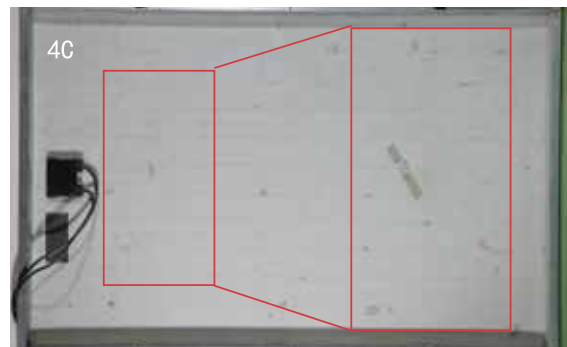
背板的主要缺陷包括开裂、黄变和分层。图4C为西班牙的聚酯背板的开裂和分层案例。该现场有两个不同型号的组件，其中一个型号的组件在使用仅4年后发生该缺陷的几率为100%。

当装有已开裂和已分层背板的组件出现失效，可知背板黄变是背板失效的早期潜在证据。这主要与聚合物降解有关，因为在恶劣情况下，聚合物降解会使背板脆化。

图4C 安装4年后在聚酯背板出现裂纹（西班牙）

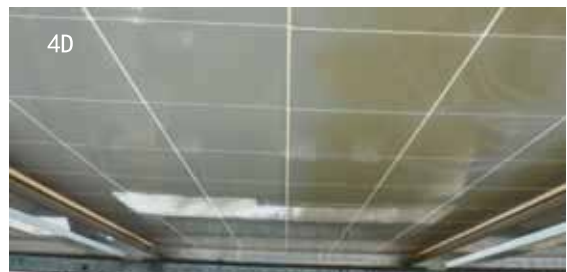
脆化的背板经过日夜冷热循环，会使其发生开裂和/或分层，从而导致组件失去电气保护。图4D为现场使用9年后的聚酯背板因为环境应力(紫外线、热应力等)而呈现的严重黄变现象。

图4D 安装9年后聚酯背板黄变（意大利）
