## 杜邦光伏解决方案

### 正确选择光伏组件材料的重要性

### 在欧洲和中东进行光伏系统检测

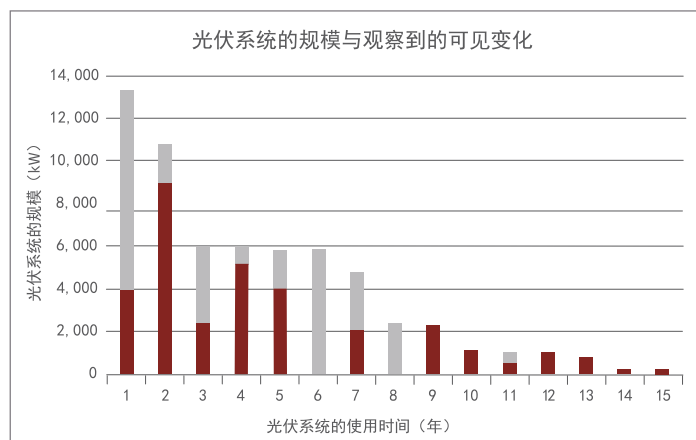
图1 已检测光伏系统中可见缺陷(棕色)比例与系统安装时间

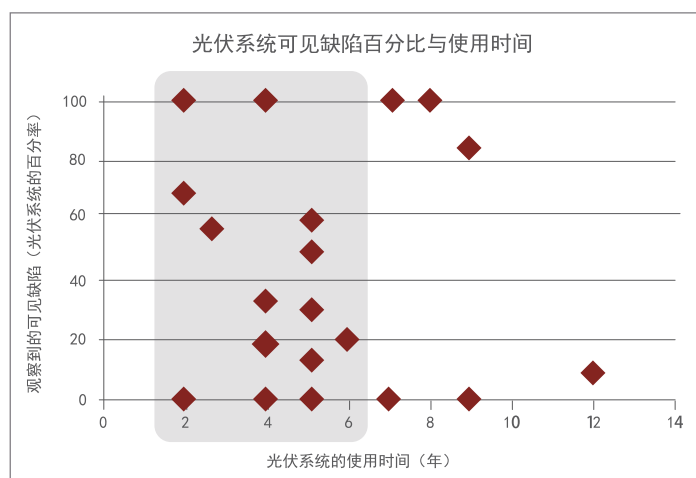
尽管使用时间不同，所有光伏系统都出现了可见的缺陷，如图2所示，值得注意的是，我们发现在使用时间相对较短(在现场使用不到6年)的组件中正在大规模地出现这些缺陷。而现行的认证测试并没有发现这些早期衰减情况。

图2 光伏系统的使用时间与可见缺陷光伏系统的百分率  
注意：使用时间不到6年的组件上的可见缺陷率较大

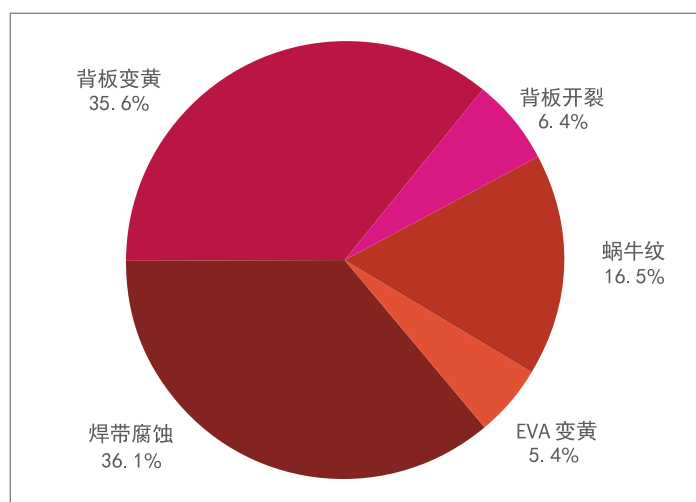
图3给出了在对光伏系统进行目视检查中所观察到的每种类型的缺陷出现比例。在所观察到的可见缺陷中，焊带腐蚀所占比例最大(见图4A)。焊带腐蚀是在焊接带上看到的任何颜色变化。其中包括焊带表面变暗，这可能是由于对紫外线敏感的焊接残余变暗导致的，这种变化只会对组件的外观有影响。但重要的是，在极端情况下，焊带腐蚀可能会因电阻加热而使背板发生失效，最终影响到组件的安全性和发电性能。

图3 按类型分布的所有光伏系统(61MW)的缺陷率
