# 光伏背板加速老化测试方法研究及相关国内外标准进展

胡红杰<sup>1</sup>、Thomas Felder<sup>2</sup>、付波<sup>1</sup>、William J. Gambogi<sup>2</sup>、Bao-Ling Yu<sup>2</sup>、Alex Bradley<sup>2</sup>、Babak Hamzavy<sup>2</sup>、Steven W. MacMaster<sup>2</sup>、Yushi Heta<sup>3</sup>、Lucie Garreau-Iles<sup>4</sup>、John Trout<sup>2</sup>

1 杜邦(中国)研发中心, 中国上海, 2 杜邦光伏解决方案, 美国特拉华州, 3 杜邦株式会社, 日本宇都宫, 4 纳穆尔杜邦国际公司, 瑞士日内瓦

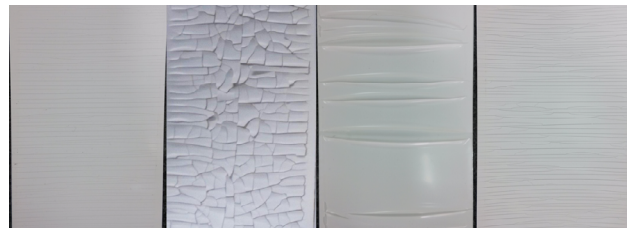
酯材料，在1000小时耐候性测试后，机械性能均明显下降，甚至脆化，这是因为温湿度共同作用加速了PET聚酯分子链的断裂。而特能®(Tedlar®)PVF薄膜却能够保持良好的机械性能，未出现明显的性能下降现象，这说明它具有非常良好的耐候性能。在另外一组背板样品外层的综合环境加速老化测试中，四种改性HPET聚酯背板内层均出现了显著开裂甚至脱层(如图十)。而相同测试条件下，对照组基于特能®(Tedlar®)PVF薄膜的TPT和TPE背板内外层均未开裂和脱层现象。PET聚酯背板的这种开裂和脱层现象在实际户外使用过程中，特别是苛刻环境下，随着EVA中紫外吸收剂

图十：四种典型耐紫外耐水解HPET聚酯背板内层在1000小时耐候性测试后严重开裂(试验条件：氙灯，120W/m<sup>2</sup>@300-400nm, 95°C BHT, 50%RH, 紫外照射在背板空气面)

早期通过户外研究发现PET聚酯背板在户外出现较多发黄和开裂现象。目前市场上一些PET聚酯背板是根据已有标准测试条件逆向研发的，在经过耐水解或耐紫外改性后可以通过一定剂量的紫外老化测试和湿热老化测试。但是在耐候性测试时，却出现显著的机械性能下降和开裂(图九和图十)，表明其在实际户外使用时仍然具有较大的失效风险。

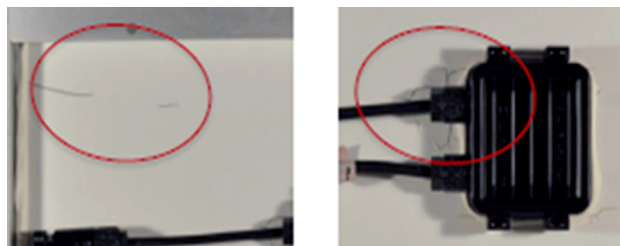
以下是组件序列老化的部分研究结果，包括将冷热循环/湿冻试验与湿热老化和紫外老化组成老化序列，研究背板材料在紫外湿热老化后再进行冷热循环/湿冻试验后产生的新失效模式。图十二显示了两块使用不同PVDF薄膜背板的组件序列老化测试的结果。在两次DH1000+TC200序列老化测试后，PVDF薄膜出现明显裂纹；对比组采用基于特

图十二：使用PVDF薄膜背板的大组件在2×(DH1000小时+200个冷热循环)序列老化测试后，外层PVDF薄膜出现明显不规则裂纹。

能®(Tedlar®)PVF薄膜的背板在同样的序列老化后上无开裂现象。在另外两组类似的序列老化测试中，PVDF背板表面同样出现了大量裂纹[13]。

这些PVDF背板上的裂纹形态虽然不完全相同，但均有不同程度的开裂。这主要是因为PVDF薄膜在湿热老化后显著脆化，而组件在冷热循环中对背板产生应力导致其脆化特性显现为开裂现象。这一特征在PVDF薄膜的老化测试中也得以体现，如本文《高温高湿老化》一节内容和图二所示。PVDF薄膜这种开裂在单一的湿热老化中并未发生，因为即使PVDF薄膜发生了脆化，但由于没有施加户外常见的冷热循环应力，因而无法暴露PVDF薄膜开裂失效的风险。
