采用杜邦™ Tedlar® 聚氟乙烯(PVF)薄膜背板保护您的组件与品牌  
— 公认的业界标准, 超过30年的户外实绩验证

# 更长的组件使用年限带来更高的投资回报率 杜邦光伏材料经得起时间考验

## 为何背板如此重要

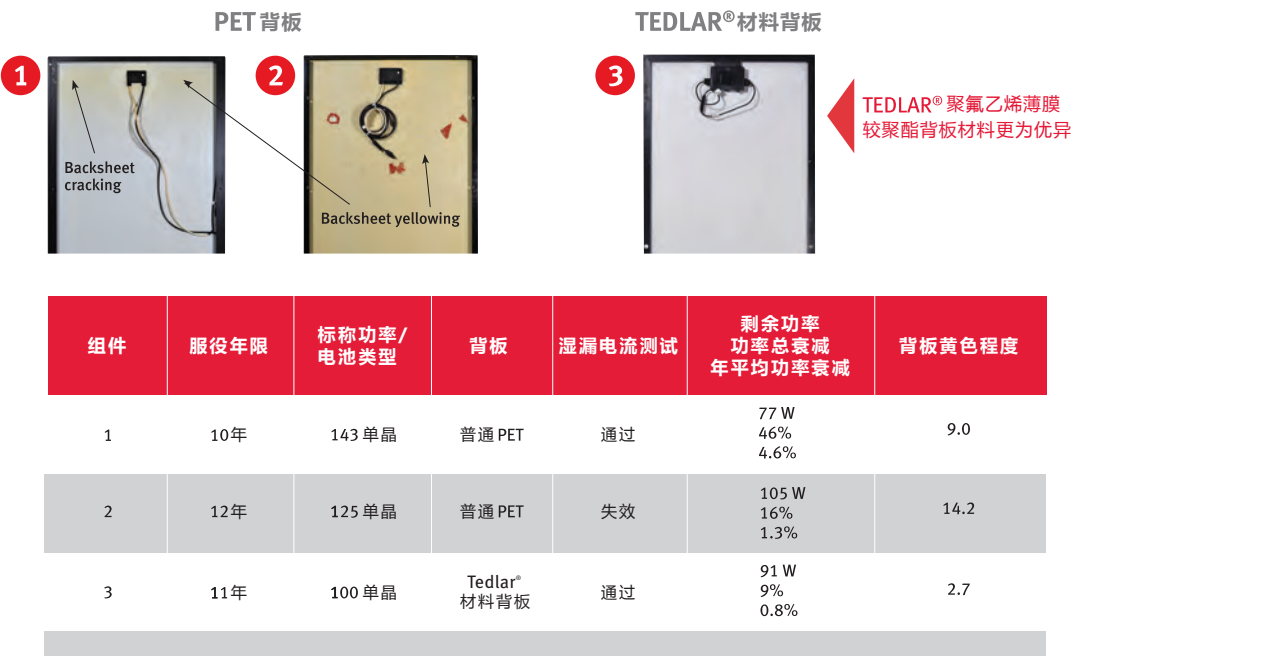
材料的选择组件使用寿命周期内电力输出与失效的差异

黄变(1号与2号组件的观察发现)是性能衰减的一种征兆，也是性能问题的早期指标。龟裂往往与黄变有关。请注意，性能不佳将因为电池及组件的串联而恶化。

在2011年，杜邦启动一项全球性的光伏组件研究，涵盖不同地区及气候范围。本研究的重点为可靠性与其他影响组件完整性的问题。许多组件以PET作为背板材料，均显示有破裂及黄化的问题，进而导致组件失效。上述问题并未出现在Tedlar®材质背板的组件中。
